# Quan <sup>gairebé</sup> tot falla: crònica i anàlisi d'un accident al pic de l'Estanyó (Andorra)

## ACCIDENT

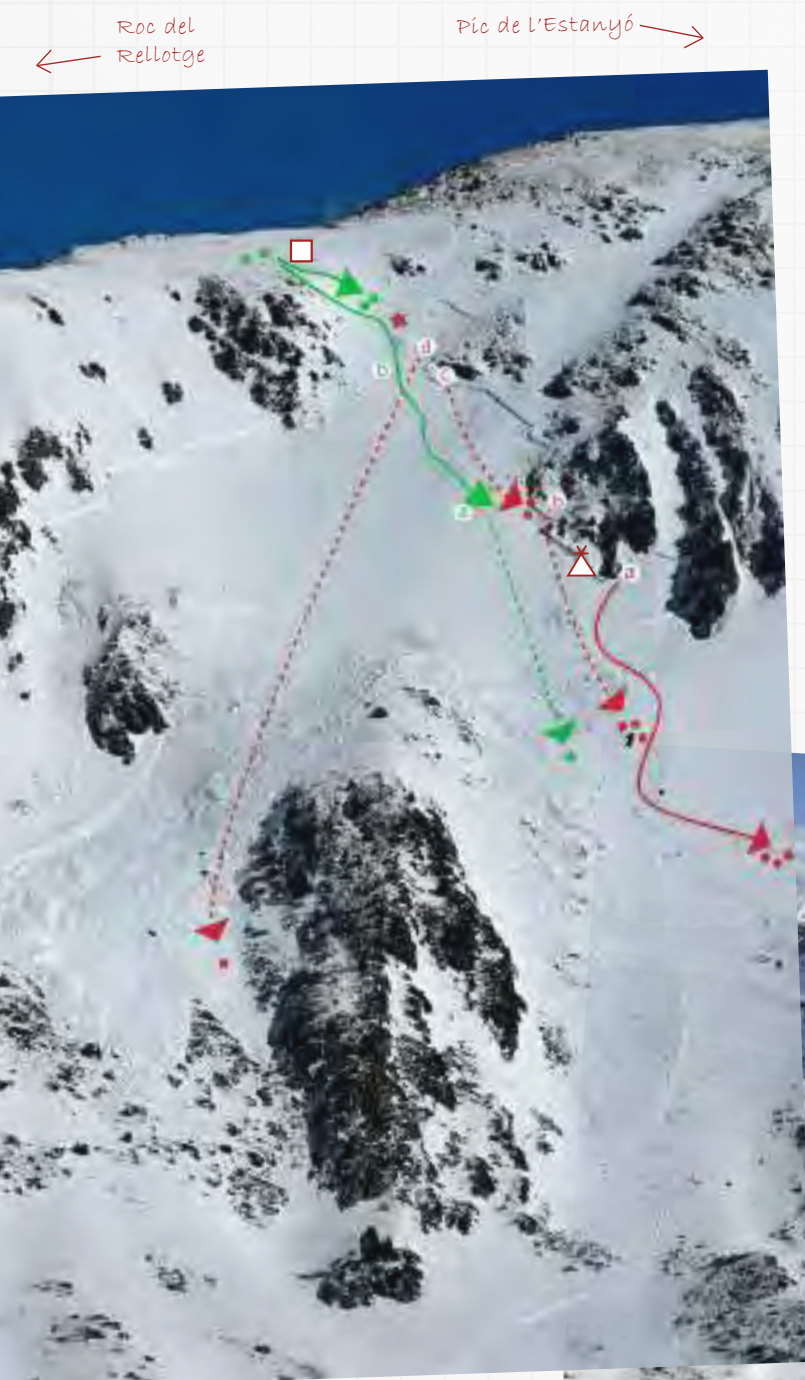
- Figura 1 -

Un cop arribats a la carena que va del roc del Rellotge fins al pic de l'Estanyó, el grup comença la pràctica de descens seguint un protocol d'hàbits de seguretat. Primer surt el guia, que els fa baixar d'un en un i els va fent agrupar prop dels ressals rocosos que baixen del cim. A la **figura 1** es pot veure el recorregut que van anar seguint, en vermell, i els punts on es van aturar en grups de 2 o 3.

En paral·lel, un grup de 5 muntanyencs amb experiència en muntanya hivernal es trobava també a la carena del roc del Rellotge. El primer d'aquests muntanyencs va començar a baixar i va avançar l'última persona del grup de policies a la part superior de la pala, seguint el recorregut marcat en verd (**figura 1**), i es va aturar al costat de la resta de membres del primer grup. Quan la segona i tercera persones d'aquest grup van iniciar el descens alhora, es va desencadenar l'allau.

En aquell moment hi havia 10 persones a la pala, més les dues que havien iniciat el descens. El primer grup de 3 policies va poder sortir esquiant de l'allau des del punt **(a)** cap a un lateral. El segon grup de 3 policies, que es trobava al punt **(b)**, va ser arrossegat fins a un petit ressalt de roca, on va quedar semienterrat. El tercer grup de 2 policies que es trobava al punt **(c)** va ser arrossegat fins prop del punt **(b)**, sense quedar enterrat. L'últim policia, que estava baixant quan es va desencadenar l'allau, va ser arrossegat des del punt **(d)** fins a la part inferior de l'allau, on va quedar semienterrat de cintura cap avall. El muntanyenc del segon grup, que es trobava al punt **(a)** verd, va ser arrossegat i va quedar se-

Esquema de la trajectòria seguida per les diferents persones implicades en l'accident. En vermell s'ha representat el grup de policies; en verd el grup d'esquiadors de muntanya. La traça contínua indica que van baixar esquiant, la traça discontinua indica que van ser arrossegats. Els punts indiquen on es trobava cada persona en el moment d'aturada de l'allau.

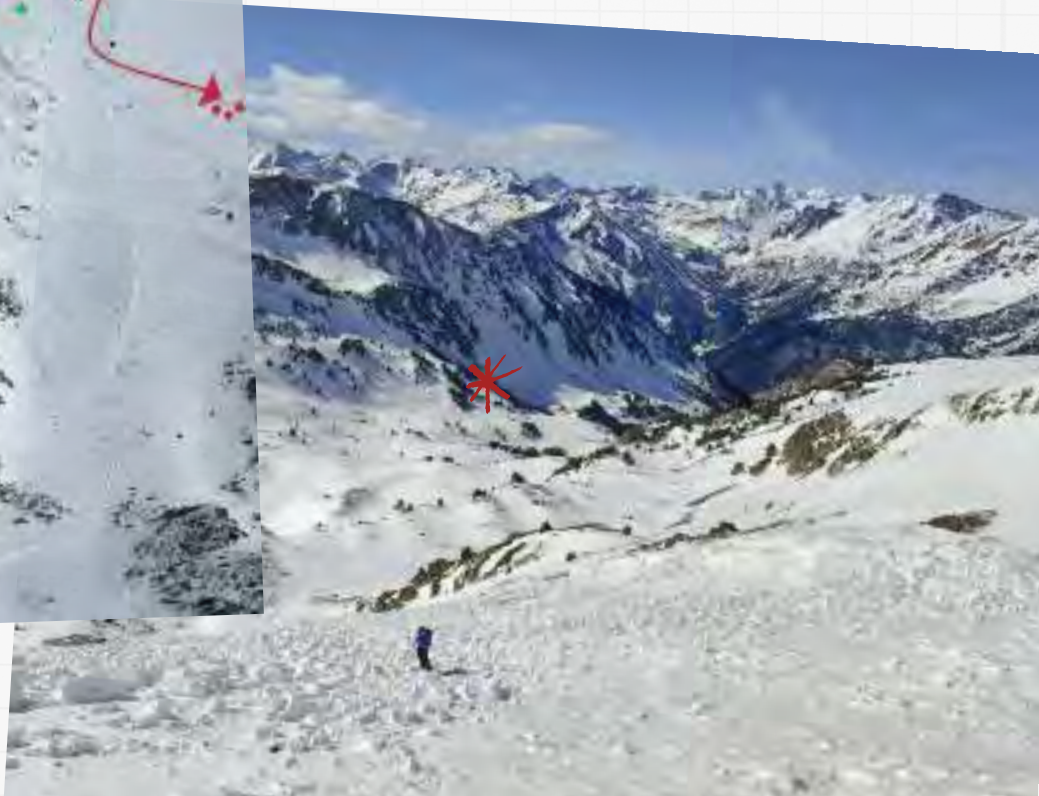
- Figura 2 -

Dipòsit de l'allau amb el fons de la vall de Sorteny. S'indica la situació de l'Estació Meteorològica de Sorteny en vermell. \* També es poden observar nombrosos indicis de neu ventada en orientacions nord i nord-est.

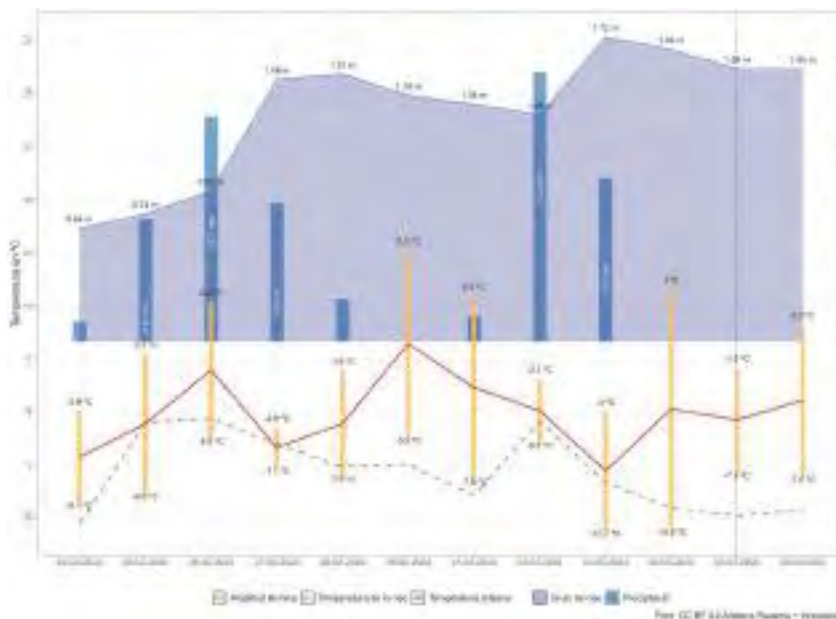
- Figura 3 -

Evolució de la temperatura mitjana (línia vermella), de l'amplitud tèrmica (temperatura màxima i temperatura mínima diària en barres grogues), màxim de gruix de neu diari (àrea blava) i precipitació diària (barres blaves). A més, la temperatura mitjana diària de la superfície de la neu (línia discontinua grisa) per als dies precedents a l'accident, a l'EMA de Sorteny. La línia discontinua vertical marca el dia de l'accident.

Les nevades més importants es van donar el 26 i 27, amb més de 70 cm (acompanyades de neu rodona) fins a consolidar un mantell total d' 1,51 m el dia 28 (figura 3), amb una lleugera pujada de les temperatures el dia 26. Al

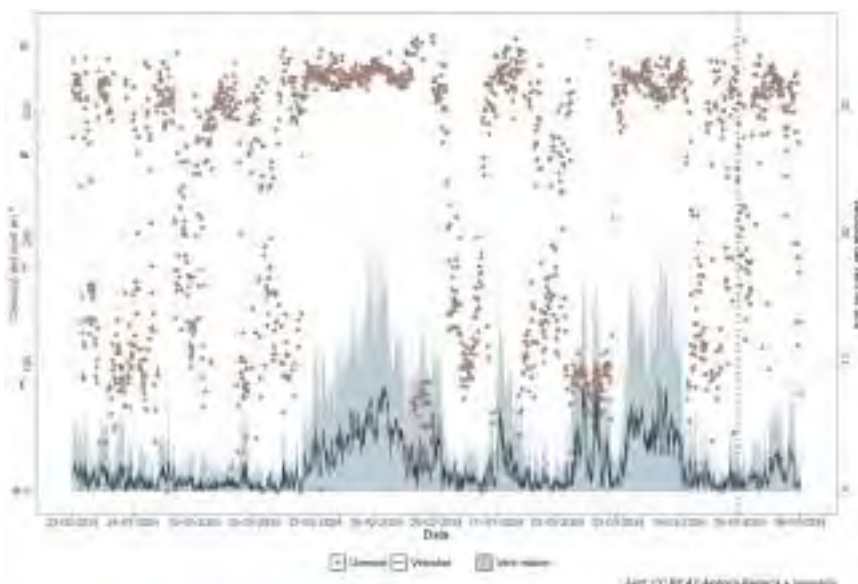
- Figura 4 -

Evolució de la direcció del vent (punts marrons), velocitat del vent (línia negra) i vent màxim (àrea grisa) per als dies precedents a l'accident a l'EMA de Sorteny. La línia discontinua vertical marca el dia de l'accident.

final de l'episodi, i sobretot el dia 28, la neu va anar acompanyada de fort vent del NW de fins a 29 km/h (8 m/s) (figura 4). Posteriorment va haver-hi una petita treva meteorològica que va permetre la pujada de temperatures el dia 29 amb una màxima de 5,2 °C i una fusió considerable del mantell.

cops de 30 km/h el dia 3, com es mostra a la figura 4.

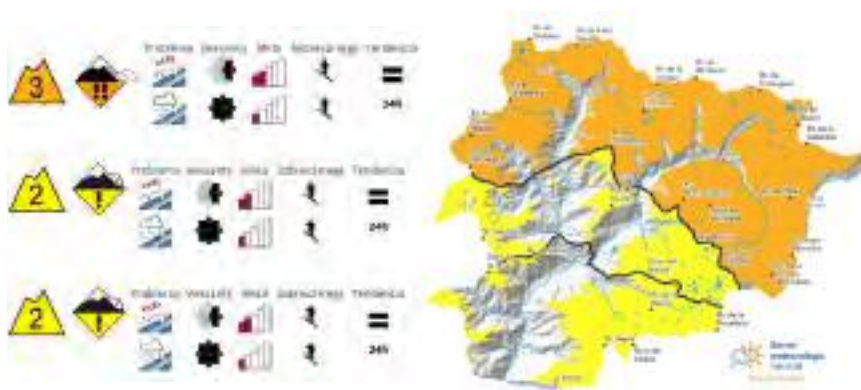
- Figura 5 - (esquerra)

El dia de l'accident el grau de perill a la zona nord d'Andorra era de 3, amb problemes d'allaus de neu ventada i neu recent, amb els vessants est com els més problemàtics (figura 5).

Butlletí de Perill d'Allaus elaborat el dia 4 de març i vàlid fins el 5 de març a la tarda. La vall de Sorteny es troba a la zona nord del país. Font: SMN.

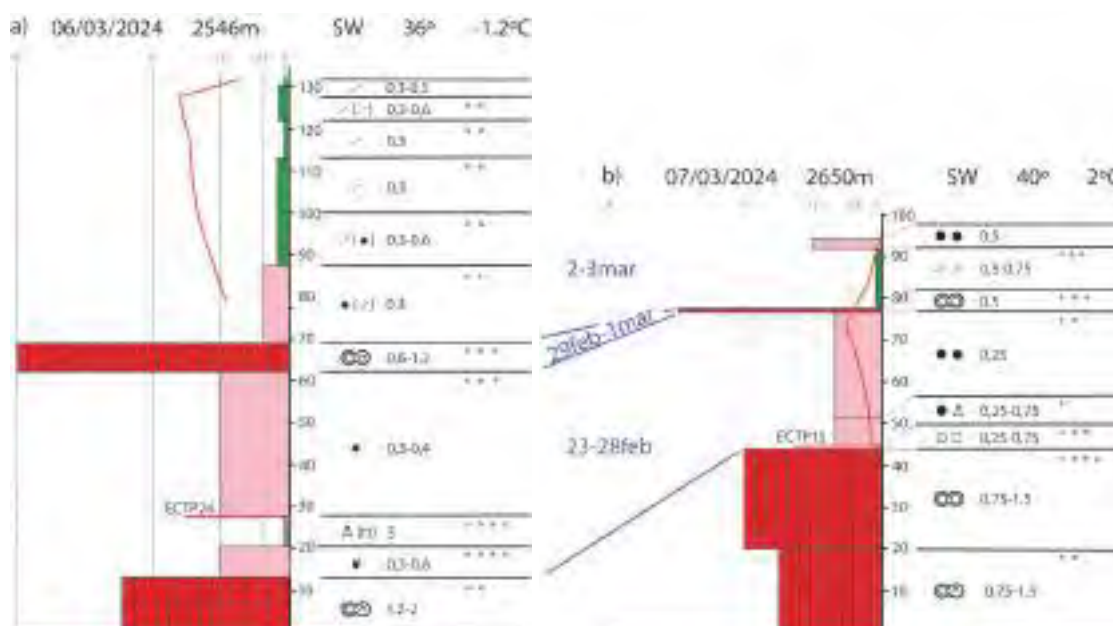
- Figura 6 - (a sota)

El dia després de l'accident es va fer un perfil en un flanc de la cicatriu (figura 6a i símbol neu rodona

a la figura 1). En aquest punt, la placa reposava sobre una capa d'entre 3 i 8 cm de neu rodona de mida 3 mm caiguda a l'inici del primer episodi (23 de febrer), que alhora reposava sobre uns grans fins de duresa 1 dit (figura 7a i 7b). Per sota d'aquests grans fins hi havia la crosta de regel, l'única neu que quedava abans de les nevades del 23 de febrer. En altres punts de la cicatriu molt propers a on es va fer aquest perfil, per sobre la crosta hi havia unes facetes de mida entre 1 i 2 mm i no hi havia neu rodona ni la capa

de gra fi inferior. Per damunt d'aquesta capa, que va fer de capa feble, es van observar grans fins i partícules reconeixibles en dos paquets separats per una crosta de regel formada els dies 29 de febrer i 1 de març. Aquests dos paquets eren reconeixibles visualment a la cicatriu, i van provocar que el dipòsit de l'allau estigués format d'una banda per blocs de placa dura de dimensions més grans, i d'un dipòsit en forma de grumolls més tous i petits (figura 7c i 7d). Dos dies després de l'accident es va fer un altre perfil per sobre de la cicatriu de l'allau (figura 6b). Aquí, per sobre la crosta de la base es va trobar una fina capa d'1

cm de facetes petites, i per damunt l'estructura era similar: un paquet format per grans fins i partícules reconeixibles, amb una crosta -en aquest cas molt més prima- entremig. En aquest punt però, hi havia menys neu acumulada especialment durant l'últim episodi per sobre de la segona crosta, en part per la compactació de les últimes 24 hores i per l'efecte del vent.

- El dia després de l'accident, al flanc dret (AR+I).
- Dos dies després de l'accident, per sobre de la cicatriu (SMN i Météo-France).

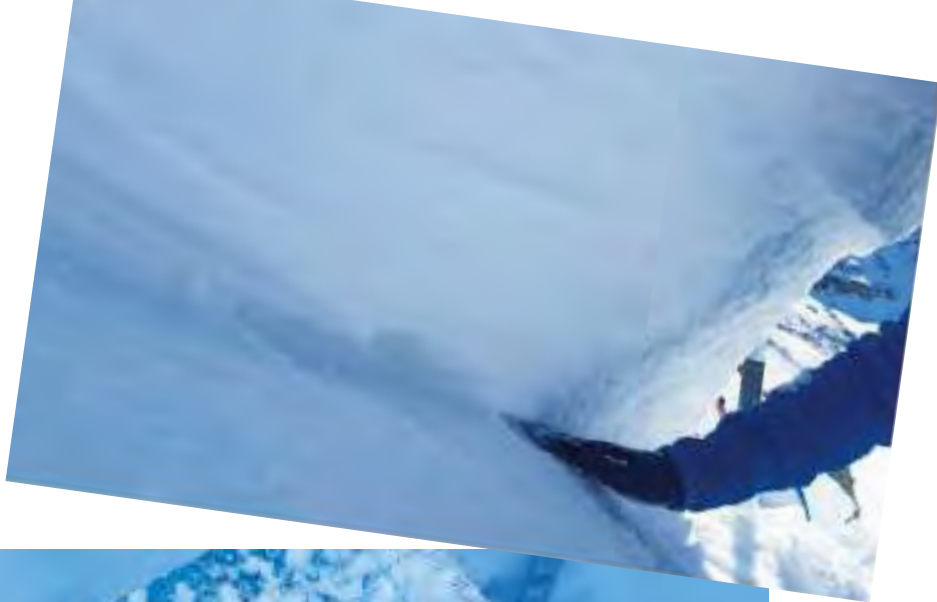
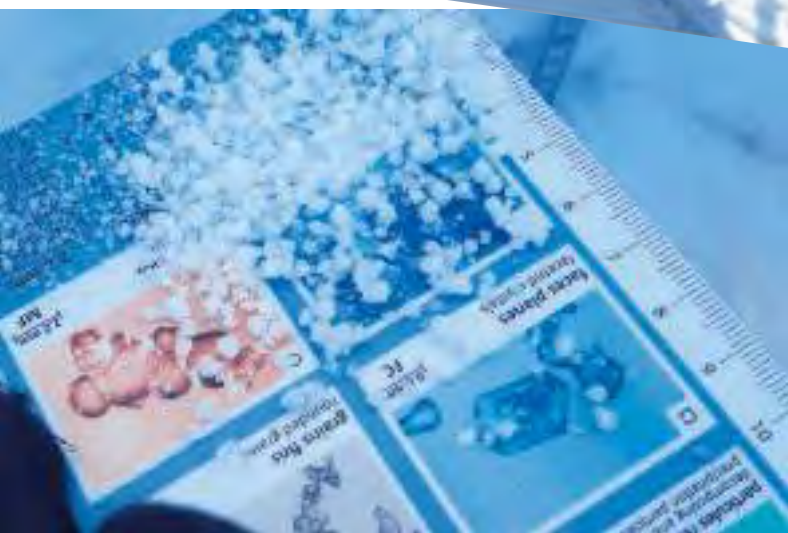
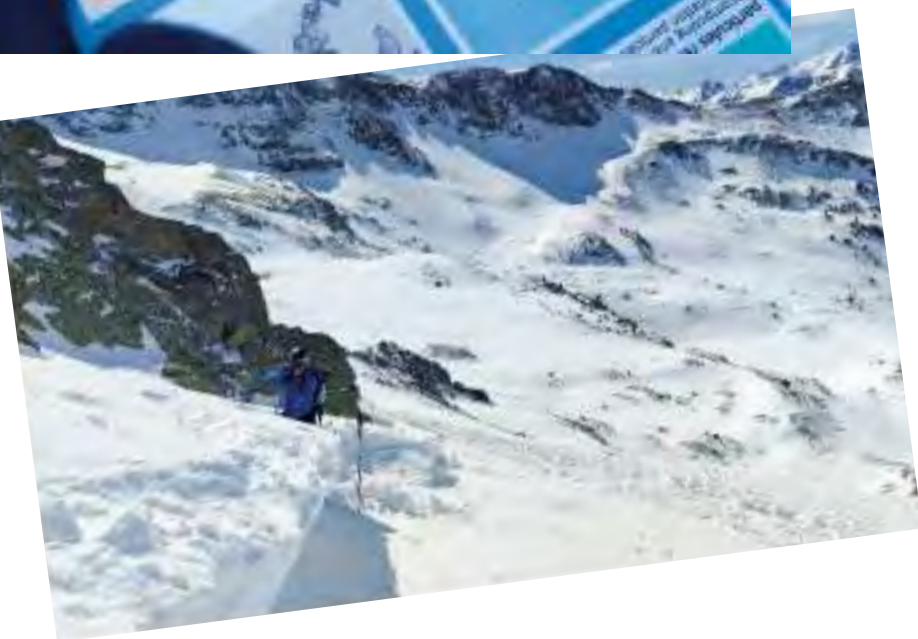
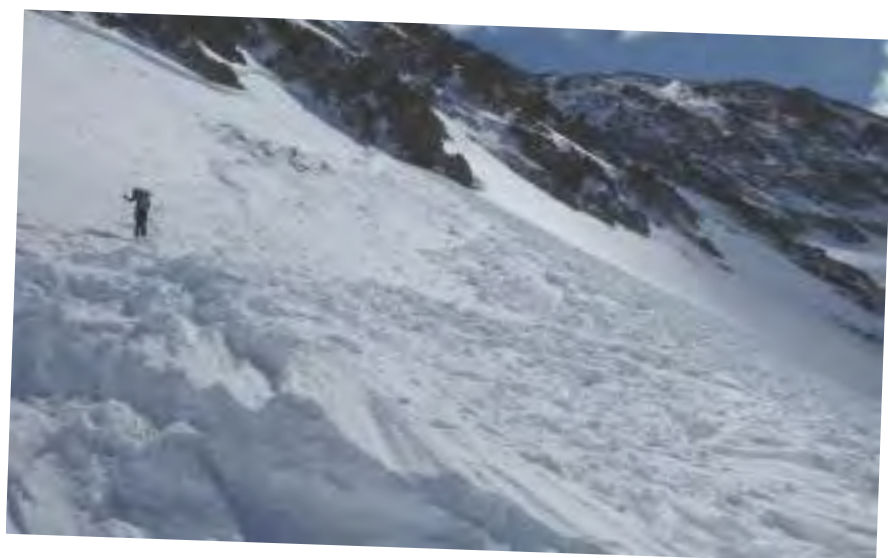
- Figura 7 -

a) Aspecte de l'estructura del mantell nival a la zona del primer perfil. La capa feble tenia diversos centímetres de gruix.

b) En alguns sectors la capa feble estava formada per neu rodona de mida  $>2$  mm, en d'altres hi havia facetes.

c) Aspecte de la cicatriu de l'allau al lloc del primer perfil. Es pot observar com part del dipòsit està format per blocs de neu cohesiva. Al fons, s'observen les formes d'acumulació de neu pel vent en vessants nord i est.

d) Aspecte de la part superior del dipòsit de l'allau, on van quedar els blocs més grossos i cohesius i on el gruix del dipòsit era més important.

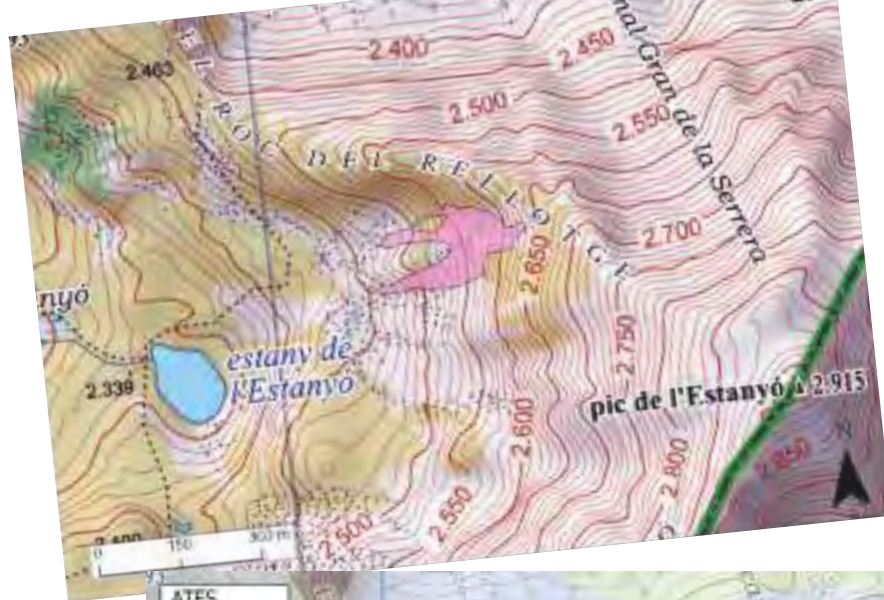
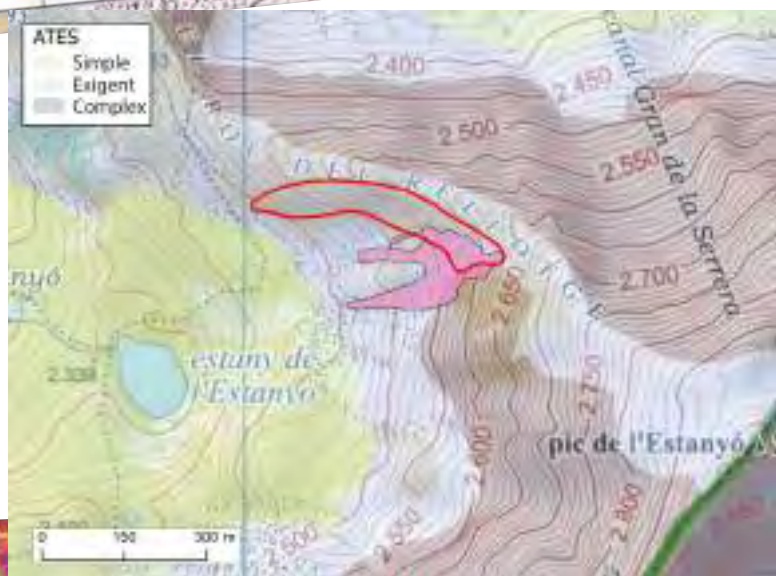
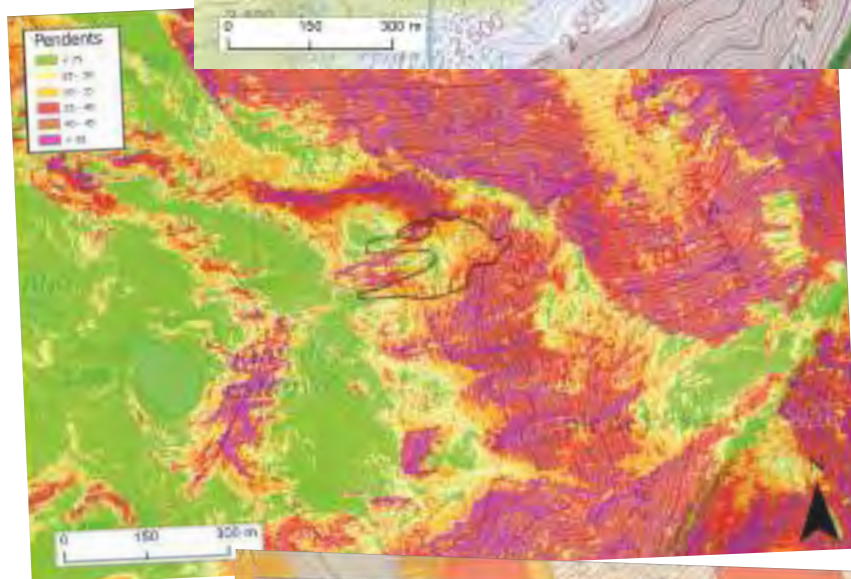
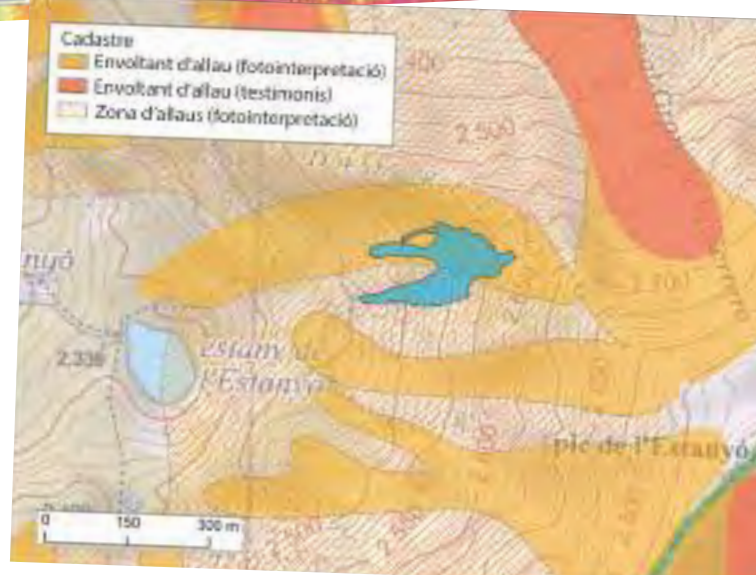
- Figura 8 -

La cartografia ATES (Avalanche Terrain Exposure Scale) en aquesta zona indica majoritàriament terreny exigent, excepte en un petit sector al límit sud-est, on és complex (figura 8b). La zona d'entrada a la pala, on s'inicia la cicatriu, té pendents d'entre 35° i 40° (figura 8c). La primera reflexió que ens toca fer a AR+I com a autors de l'ATES en aquest sector és si aquest terreny està classificat correctament. El model de zonificació utilitzat a Andorra és el de Campbell & Gould (2013). Segons aquest model, en terreny obert, per tenir una classe 2 (terreny exigent) el 90% de terreny ha de tenir un pendent  $\leq 30^\circ$ . El que veiem en el mapa de pendents és que la part superior de la pala, on es va desencadenar l'allau, té pendents majoritàriament d'entre 30° i 35° i per tant hauria d'estar considerada com a terreny complex. Amb el model tècnic v.2 (Statham & Campbell, 2023) la part superior d'aquesta pala també es consideraria com a terreny complex. Es proposa doncs cartografiar un nou polígon de terreny complex (figura 8b).

- Mapa topogràfic.
- ATES. En vermell s'indica la proposta de terreny complex.
- Mapa de pendents.
- Cadastre d'allaus d'Andorra.

D'entrada, pel que fa al terreny, la classificació ATES d'aquesta pala estava subestimada. Per al cas d'Andorra, i aprofitant la publicació del l'ATES v.2 (Statham & Campbell, 2023), des d'AR+I es farà una revisió de la cartografia ATES d'una manera sistemàtica, especialment els primers sectors cartografiats, com a la zona pilot de la Vall de Sorteny.

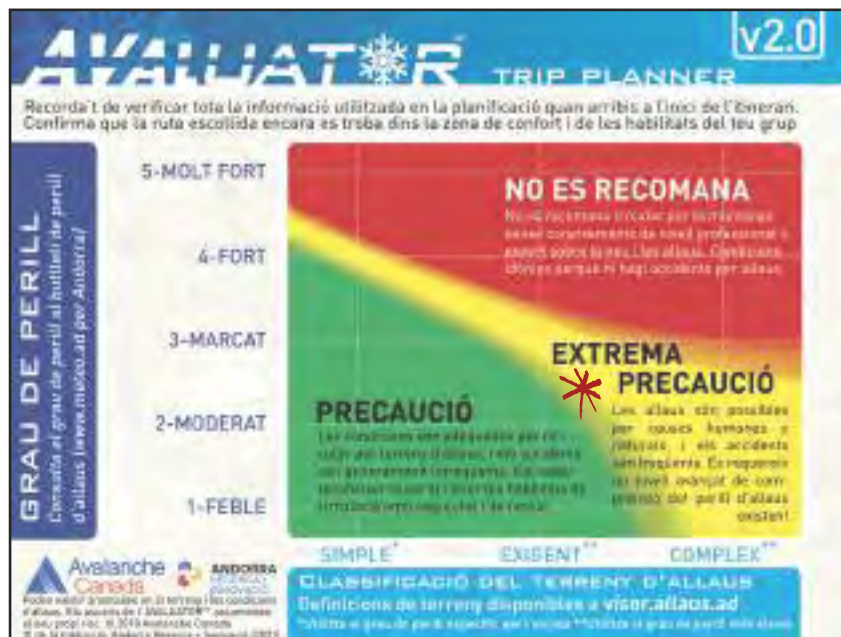
- Figura 9 -

Planificador de ruta de l'Avaluator. L'asterisc indica la zona on es planificava esquiar segons la informació del BPA i ATES: amb un grau de perill 3 en vessants diferents del que s'anava a esquiar (per això s'ha reduït a 2,5); i un terreny exigent amb alguna part de complex a la part est de la pala.

- ✓ Tots dos grups havien preparat la ruta amb cura: havien revisat el BPA i l'ATES i havien escollit una ruta on s'esperaven, com a màxim, allaus de neu recent de mida petita; i en un terreny majoritàriament exigent (ens trobaríem sobre l'asterisc en el gràfic de l'Avaluator de la figura 9). \*
- ✓ Totes les persones dels dos grups portaven material de rescat dels companys en cas d'allau i sabien utilitzar-lo.
- ✓ Tot i que hi havia dues persones d'un dels grups amb 2 anys d'experiència en l'esquí de muntanya, la resta de persones es poden considerar expertes (policies de muntanya, guies d'alta muntanya, bombers GRAE).
